### วิธีการซ่อมรอยต่อส่วนต่อเติมของบ้าน กับตัวบ้านเดิมอย่างถูกวิธี

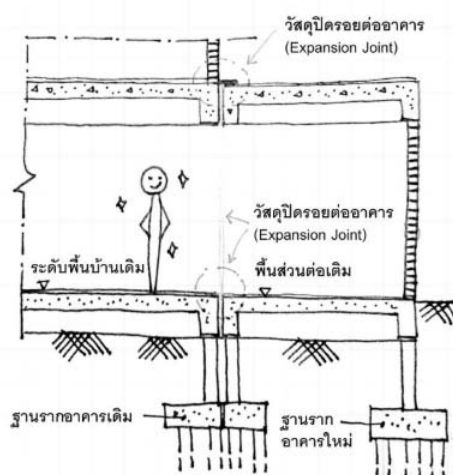
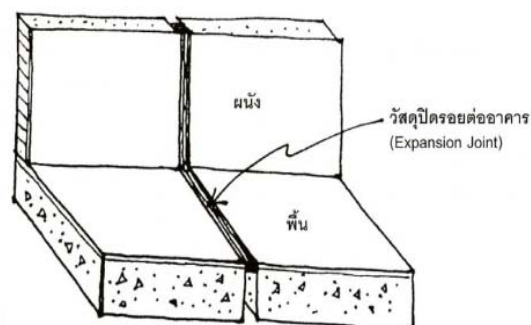
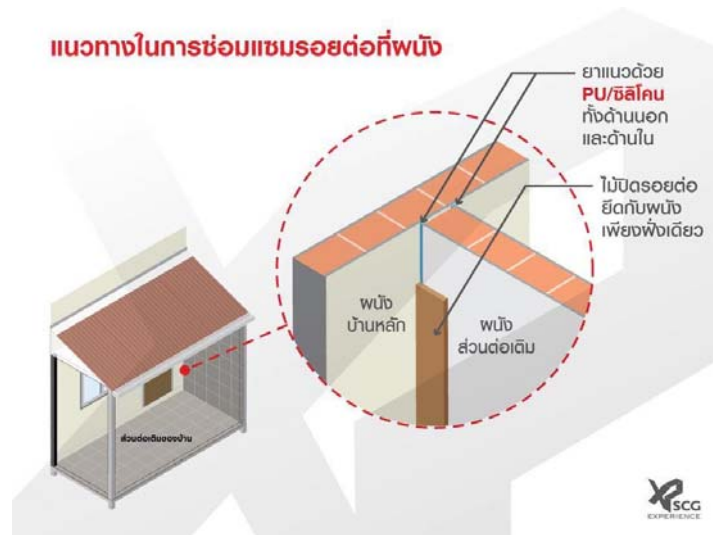
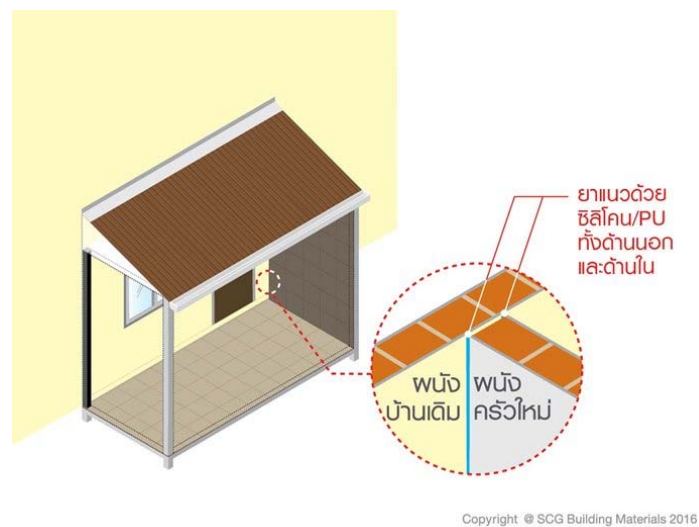
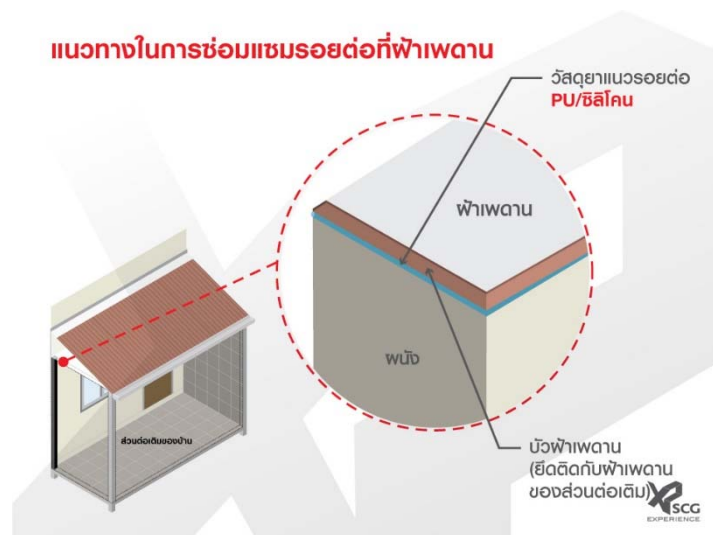
ก่อสร้างโครงสร้างส่วนต่อเติมแยกขาดกับตัวบ้าน แต่มีก่อผนังหรือปูกระเบื้องเชื่อมต่อ หรือชนกับตัวบ้าน รอยร้าวจะเกิดที่รอยต่อผนังที่ก่อชน ยิ่งถ้ามีการบุกระเบื้องผนัง หรือปูกระเบื้องพื้นไปชน รอยแตกร้าวจะยิ่งมีมากขึ้น ในกรณีนี้การแก้ไขทำได้ไม่ยากสามารถแก้ไขโดยการตัดกระเบื้องบริเวณรอยต่อออก และตัดแยกส่วนผนังที่ก่อชนออก ในส่วนของพื้นส่วนต่อเติมที่เทชนบ้านหลักก็ให้สกัดปูนทรายปรับระดับที่เทชนผนังตัวบ้านเดิมออกให้หมด หลังจากนั้นจึงปูกระเบื้องพื้น, ผนัง โดยกันร่องบริเวณรอยต่อชนไว้ประมาณ 1 ซม. แล้วอุดด้วยวัสดุยืดหยุ่นประเภท PU เพื่อป้องกันน้ำและแมลง รอยต่อดังกล่าวเมื่อหลุดออก หรือแยกตัวออกก็สามารถซ่อมแซมได้เองค่อนข้างง่าย

การต่อเติมบ้านที่มีการใช้เสาเข็มยาวและต่อเติมอย่างถูกหลักการและถูกหลักวิชาการนั้นก็ต้องทำการแยกโครงสร้างตัดขาดจากตัวบ้านหลัก แต่ก็อาจมีปัญหาก็พบได้คือมีเพียงเกิดรอยร้าว หรือช่องว่างที่อยู่ระหว่างรอยต่อของส่วนต่อเติมกับตัวบ้าน ซึ่งสามารถแก้ไขได้อย่างง่าย ๆ ด้วยการอุดด้วยวัสดุที่มีความยืดหยุ่น ซึ่งมีขายทั่วไปตามร้านค้าวัสดุทั่วไป หรือสามารถซ่อมแซมกันเองได้เลย ดังนี้
